Vorbemerkungen

Teil 1: Auswertung aus der Sicht der Architekten

Das ehemalige Umspannwerk der Berliner Elektrizitätswerke Aktiengesellschaft in der Palisadenstrasse 48 in Berlin-Friedrichshain wurde in der Zeit von 1998 bis 2000 vollständig instandgesetzt, modernisiert und umgebaut. Ein Teil der Baumaßnahmen wurde im Rahmen des Umweltförderprogramms UFP III gefördert.

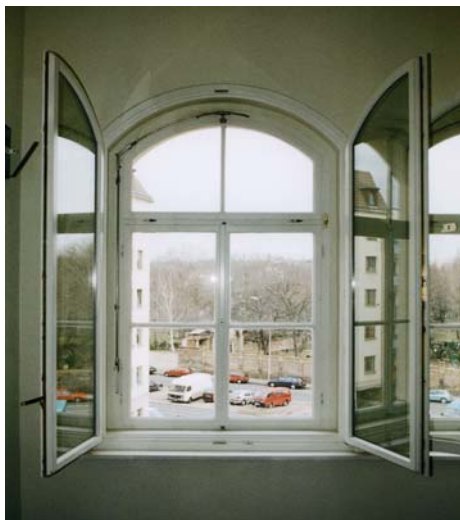
Vorgeblendetes Holz-Isolierglasfenster

Die historischen, kittverglasten Einfachfenster der Fassaden wurden repariert oder originalgetreu nachgebaut. Dadurch konnten die Proportionen der historischen Fassaden mit schlanken Fensterprofilen und Kämpfern und das historische Erscheinungsbild mit Wetterschenkeln an den Fensterflügeln erhalten werden. Innenseitig wurden großflächige, hochwertig verglaste Holz-Isolierglasfenster in die Innenschale der Innendämmung eingebaut.

Von den Nutzern wurde diese Doppelfenster-Konstruktion, trotz Reduzierung des Lichteinfalls und der Komforteinbuße bei der Bedienung der Fenster, akzeptiert und positiv gewertet.

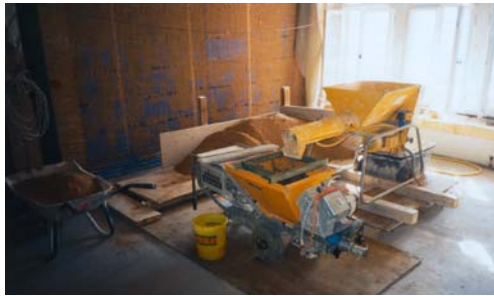
Für den Innenausbau wurde Lehm verwendet. Die Innendämmung, die leichten Trennwände und die Dachgeschossdecken wurden mit Lehm verputzt.

Verarbeitung des Lehms

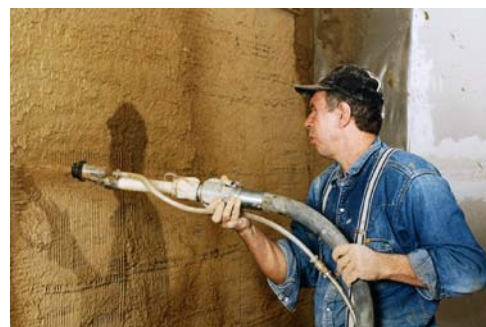
Ein etwa 1,0 cm bis 1,5 cm starker Vorputz benötigt eine Trocknungszeit von mindestens 10 bis 14 Tagen, bevor der Oberputz aufgetragen werden kann. Da der ausführenden Firma Maschinen und fachkundige Handwerker nur in begrenztem Umfang zur Verfügung standen, und kurzfristig der Berliner Arbeitsmarkt diese Qualifikationen nicht anbieten kann, konnte diese Zeitverzögerung nicht über einen erhöhten Personaleinsatz ausgeglichen werden.

Maschineller Auftrag des Lehmputzes

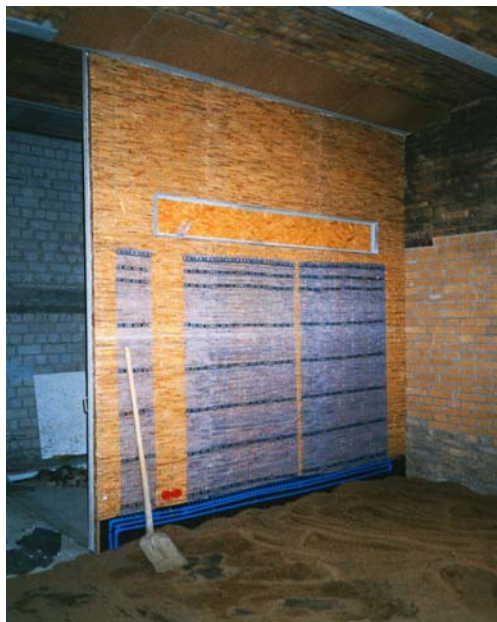
Da in den Lehmputzen auch die Wandheizungskonstruktionen eingebettet wurden, war der Einsatz vorgefertigter Lehmmontageplatten anstelle des vor Ort hergestellten Putzes nicht möglich. Mittlerweile hat die Bauindustrie vorgefertigte Lehmmontageplatten mit integrierten Wandheizsystemen entwickelt, die vor allem das Problem der langen Bauzeit und Austrocknungszeiten der verschiedenen Lehmschichten reduzieren wird.

Wandaufbau mit Heizmatten

Die installierten Wand- und Deckenheizungen werden von den Nutzern positiv angenommen und mehrheitlich einer konventionellen Warmwasserheizung über Heizkörper vorgezogen. Obwohl in einigen Mietbereichen sehr viele Wandflächen mit Regalen zugestellt worden sind, ist auch dort die Raumbeheizung ausreichend. Die Behaglichkeit der mit Wandheizungen ausgestatteten Räume wird häufig lobend erwähnt.

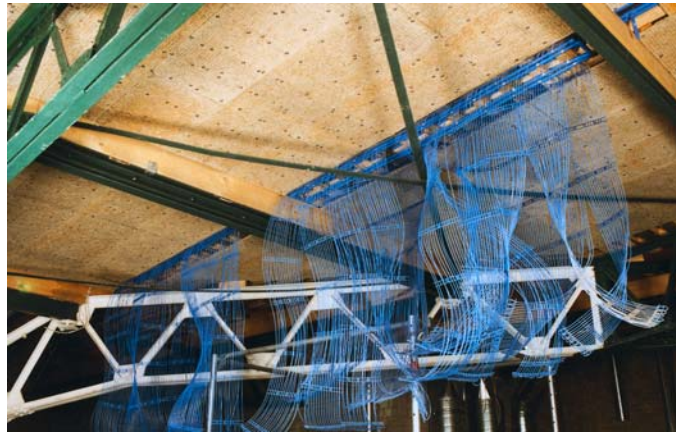
Im etwa 250 m² großen Veranstaltungssaal des Dachgeschosses im Hinterhaus wurden lehmverputzte Deckenheizflächen installiert. Diese wurden unter einer neuerstellten Holzsparrenkonstruktion montiert. Auch in diesem für Verwindungen und Bewegungen der Konstruktion äußerst sensiblen Bereich hat es bisher keine Rissbildungen gegeben. Hier wird sich auch die Wahl von Konstruktionsleimholz für die Sparren des Dachstuhles bewährt haben. Dieses Material schwindet und verwindet sich bei der weiteren Trocknung im verbauten Zustand nur sehr wenig und ist nur geringfügig teurer als das üblich verwendete Bauholz.

Deckenheizung
Kühlung

Deckenheizung im DG

Zur Reparatur wird der Lehmputz kleinflächig (10 cm²) entfernt und das Leck im Kapillar mit Heißluft verödet. Da die Kapillare gleichgeschaltet sind, verliert das Kapillarsystem nach Reparatur nur unwesentlich an Heizleistung. Der Aufwand der Reparatur war gering.

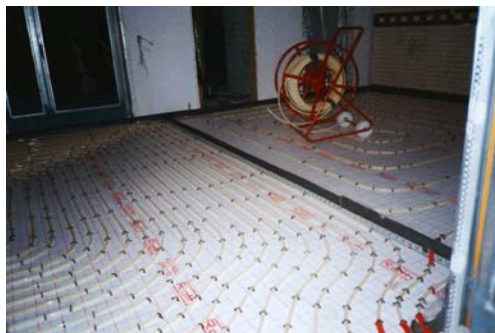
In den etwa 6,50 Meter hohen Räumen der ehemaligen Transformatorenhalle befinden sich ein gastronomischer Betrieb und ein Theater. Zur Beheizung wurde für den Grundlastbetrieb eine Fußbodenheizung, ergänzt mit Unterflurkonvektoren und Heizkörpern für schnelle Aufheizungen der Räume, eingebaut.

Fußbodenheizung im EG

In der letzten Heizperiode ist in diesen Bereichen ein enormer Heizwärmeverbrauch gemessen worden. Mit der freien Lüftung bei wiederholtem Öffnen der Eingangstüren durch die Besucher wird sicher ein großer Teil der Wärmeverluste zu erklären sein. Es liegt aber auch nahe, dass von den Nutzern die Kombinationsmöglichkeiten der trägen Fußbodenheizung und der schnellen Konvektorenheizungen nicht ausgenutzt und eher kontraproduktiv genutzt wurden. Den Nutzern wurde nochmals die sinnvolle Steuerung

der Heizungsanlage mit niedrigen Fußbodenheizungsanteilen und hohen Anteilen der Konvektoren nahegebracht. Die Hausverwaltung wird das Auswertungssystem der Wärmemengenzähler für diese Bereiche benutzen, um die Betreiber der Gastronomie und des Theaters in kurzen Intervallen über die tatsächlichen Raumtemperaturen und Verteilungen der Wärmeleistungen zu informieren, um eine Optimierung im Betrieb zu erreichen.

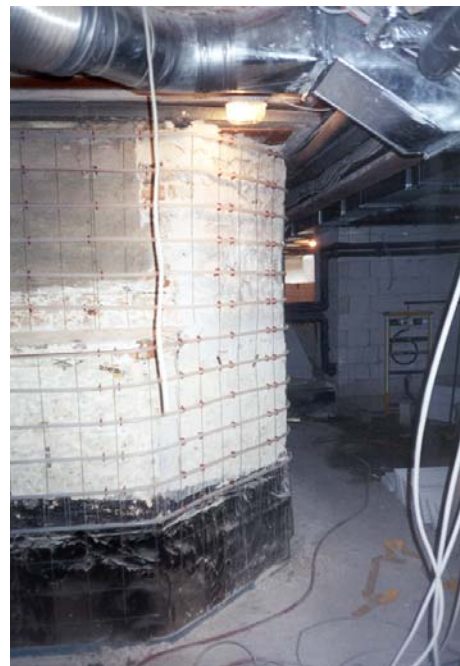
Das stützenfreie Dachgeschoss im Hinterhaus wurde zu einem ca. 250 m² großen Veranstaltungsraum umgestaltet. Zur Beheizung wurden etwa 150 m² große Deckenheizfelder installiert. Diese dienen zusammen mit weiteren Heizkörpern im Winter zur Raumbeheizung. Im Sommer können die Heizfelder über einen separaten Wasserkreislauf, der zu den Fundamenten der ehemaligen Transformatoren und zu Fußbodenaufbauten der ungeheizten Lagerräume im Kellergeschoss führt, gekühlt werden. Die Deckenfelder wurden analog zu den Wandheizsystemen mit Kapillarheizmatten und Lehmputz ausgeführt.

Deckenheizung als Kühlung

Die Kühlung wurde im Sommer 2000 im Probebetrieb und im Sommer 2001 im regulären Betrieb genutzt. Die Betreiber der Veranstaltungsräume konnten deutliche Temperaturabsenkungen an den besonders heißen Tagen im August und September 2001 im großen Saal feststellen und wünschten die Erweiterung des Kühlsystems auf die restlichen Räume im Vorderhaus des Dachgeschosses.

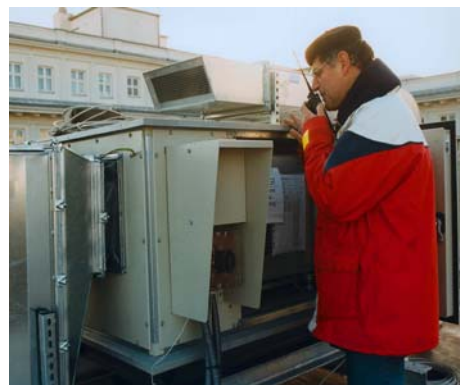
Die inneren Wärmelasten im Theatersaal durch die Beleuchtung und die Besucher sind immens. Um im Sommer den Theatersaal bei Außentemperaturen von über 26 Grad Celsius auch während der Vorstellungen behaglich zu halten, wird mit der Lüftungsanlage in den frühen Morgenstunden die kühle Außenluft eingebracht und der Raum und seine bis zu 80 cm starken, massiven Ziegelmauerwerkswände gekühlt. Dieser Bereich ist mit einer Wärmedämmung an den Außenseiten gedämmt, sodass erhebliche Speichermassen zur Verfügung stehen.

Raumkühlung über Nachtlüftung
